**Fehérvári Sándor:**  
**AZ ALAGÚTTŰZ HATÁSA A FALAZATRA**

Fehérvári Sándor: *Alagúttűz hatása a beton falazatra* (Vasbetonépítés, 2007/2)  
című cikkéből

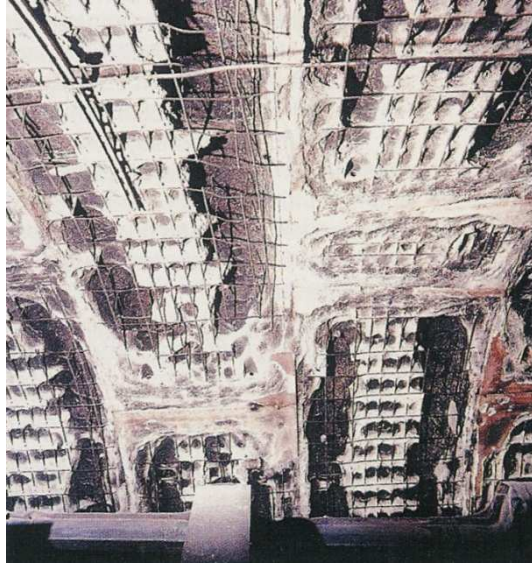
2. ábra: Betonfelület és felszínre került vasalás a Csatorna Alagútban kitört tűz után
